## Rapports de diagnostic et de traitement

**Propriétaire / Institution :** Cathédrale du Cap-Haïtien  
**Numéro de l'objet :** CCC. 2020. 072  
**Type d'objet :** Peinture  
**Technique :** Huile sur toile  
**Artiste :** Sully Moreau  
**Titre :** « Assomption de Notre Dame du Bon Secours »  
**Date de réalisation :** vers 1838  
**Dimensions :** 3.05 m+1.16mx 2.30 m  
**Conservateur-Restaurateur :** Erntz JEUDY  
**Date dans l'atelier :** 13/03/2020  
**Date de sortie de l'atelier :** 14/04/2025

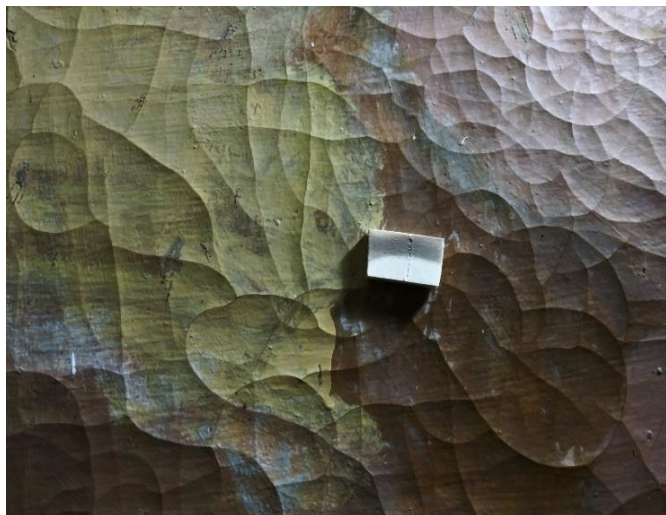
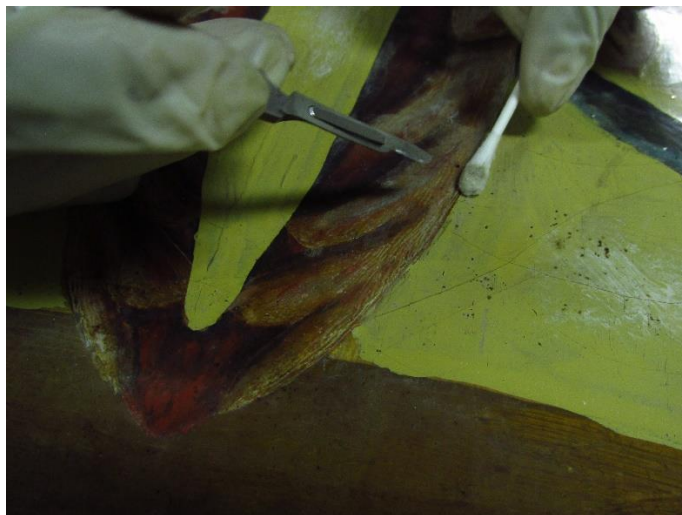
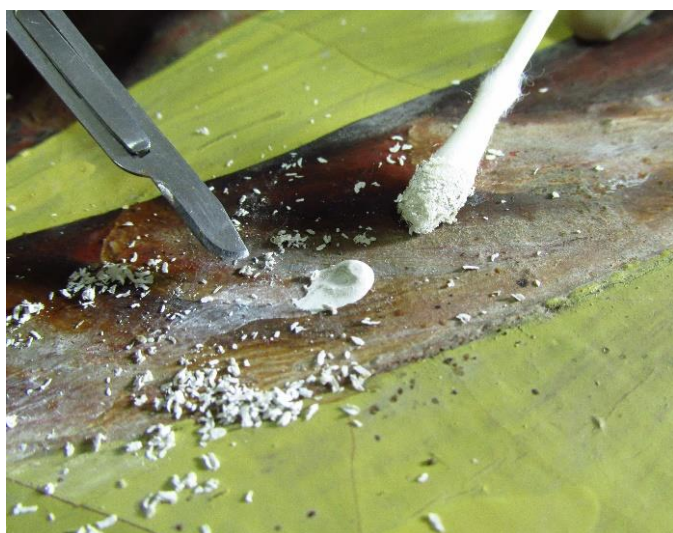
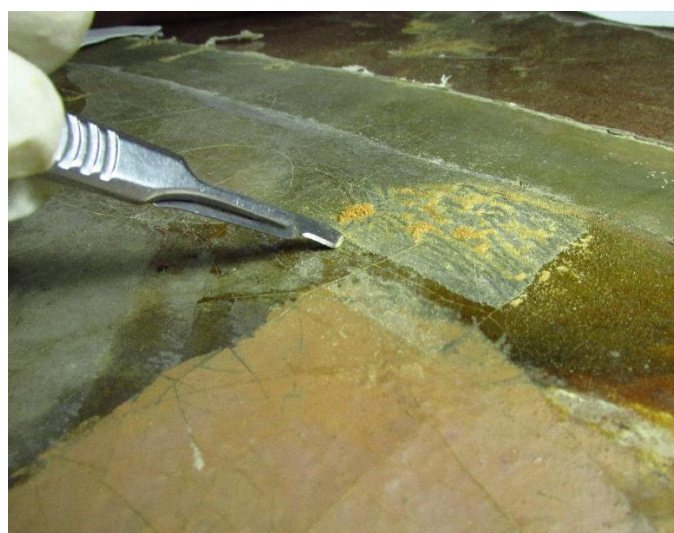
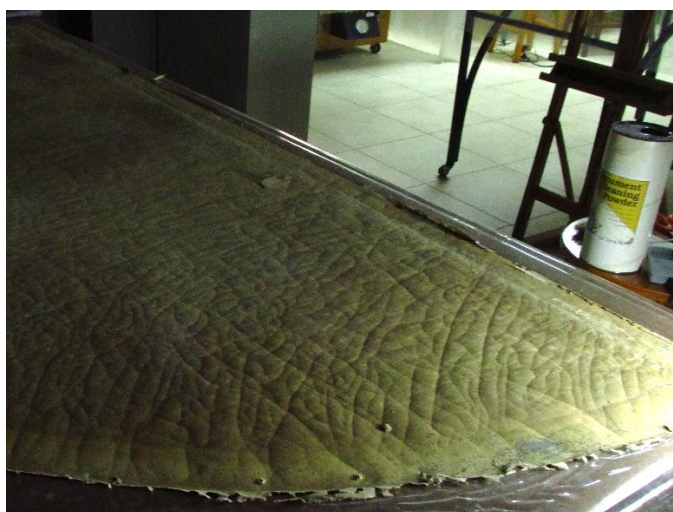
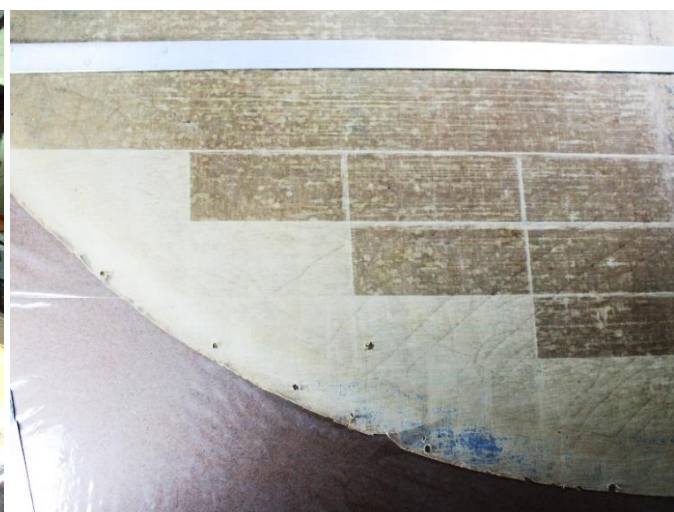
## Interventions de nettoyage sur l'ajout (face et dos)

de l'ajout était très oxydé, très sec et pulvérulent. Parce qu'il était très probablement peint avec une peinture de qualité moindre que celle de l'œuvre originale, et qu'il était plus proche du mur de la voûte que le bas du tableau. En tant que matériau hygroscopique, il absorbait un peu plus l'humidité du mur de la cathédrale qui provoquait sa dégradation. Il a subi également la détérioration provenant du châssis qui ne pouvait plus jouer son rôle à cause des infestations. Ainsi on compte à l'intérieur du tableau une dizaine de pertes plus ou moins grandes qui variaient de 13.50cm à 124cm de périmètre, totalisant dans l'ensemble une surface lacunaire d'environ 500cm de périmètre, à cause de l'action des termites qui logeaient surtout dans les barres transversales du châssis. Les rebords se fragilisaient aussi par les multiples petits trous causés par les clous, les insectes et les déchirures. A l'intérieur de la toile originale et celle de l'ajout, il y avait aussi des petites déchirures qui comptent dans l'ensemble 110cm de long.

un cadre en bois. Alors, on se servait d'une éponge cosmétique assez souple et de la poudre de gomme pour un nettoyage à sec plus avancé. Pour le nettoyage au solvant, les encrassements ont été nettoyés aux tampons humides ; pour l'enlèvement des taches de mortier, de salissures d'insectes et de peinture pour bâtiment, on a combiné l'usage de coton-tige humide avec une action mécanique au scalpel, afin d'avoir un meilleur résultat. Pour enlever les pellicules de vernis oxydé et de repeints sur la peinture on a commencé au bas et à droite du tableau avec des compresses d'alcool 95% pure chronométrées et contrôlées de telle sorte qu'il n'y ait pas de jaillissement du solvant (presqu'à sec) qui pourrait provoquer la dégradation de la couche originale, à cause des micros fissures. L'ancien vernis s'enlève plus facilement avec cette technique, contrairement aux repeints qui se ramollissent uniquement sous l'effet du solvant et qui nous obligent à frotter après pour les enlever. Pour limiter les dégâts que peut provoquer le solvant, on a dû procéder par l'usage du scalpel pour enlever l'ancien vernis dans certaines zones sensibles et les petites taches de repeints qui restaient après frottement.

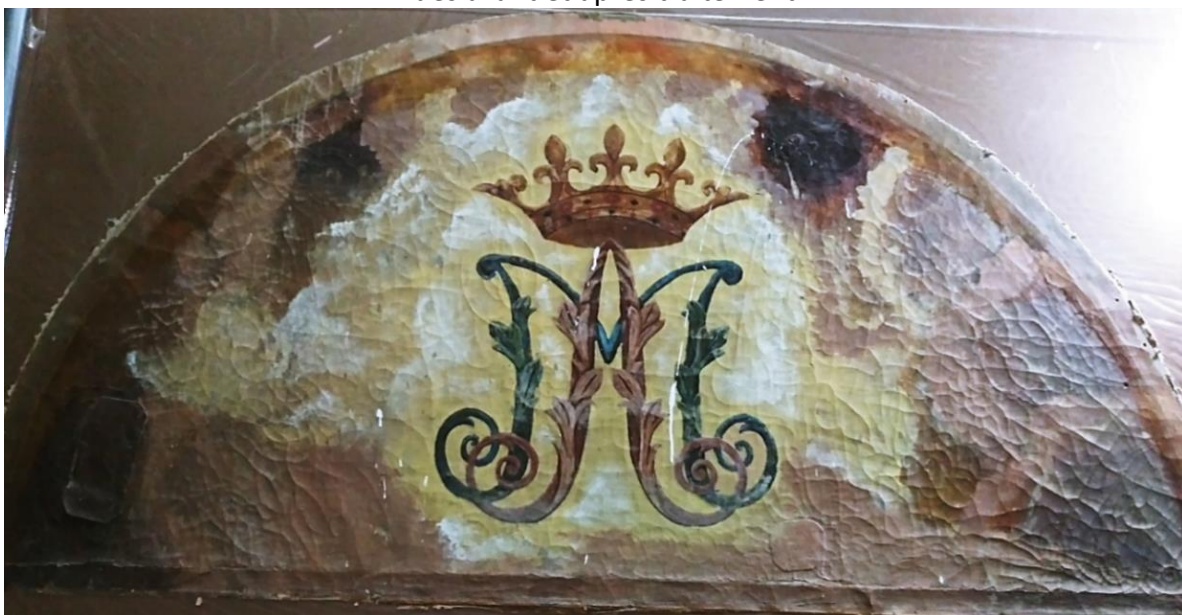
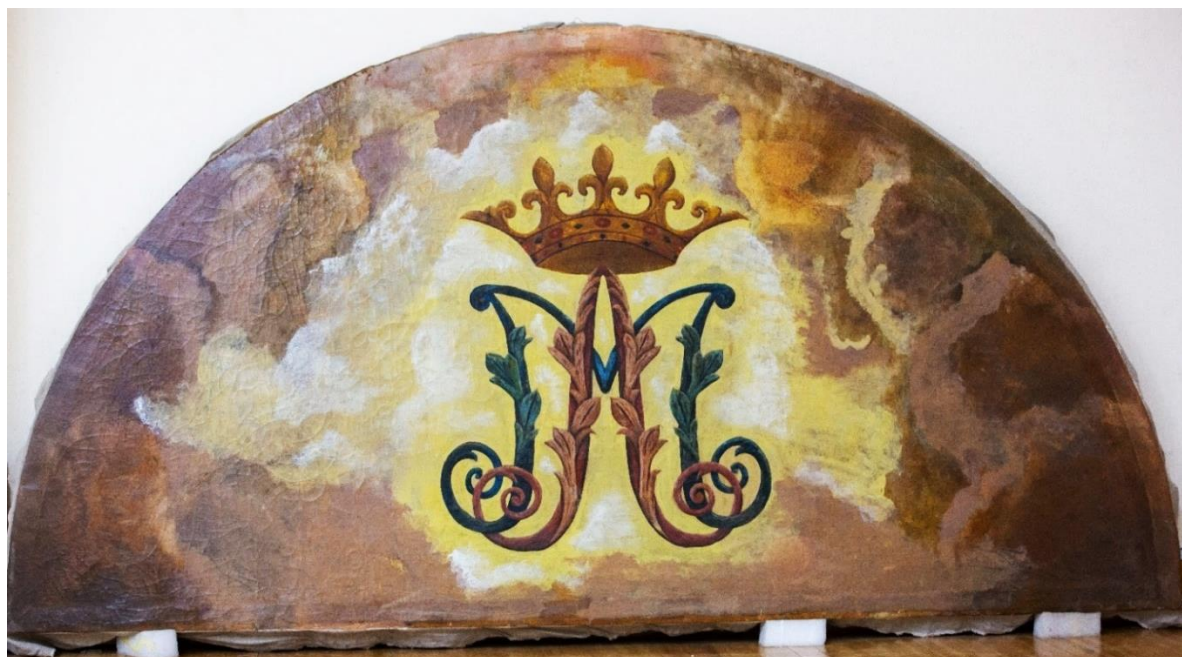
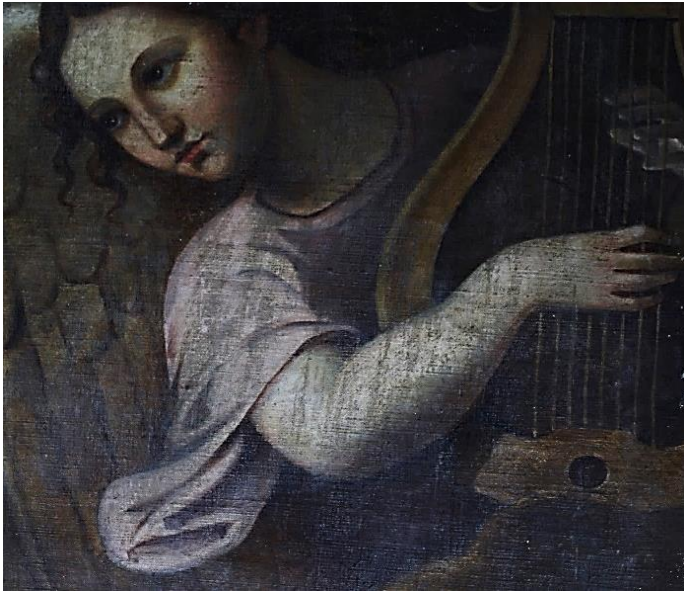
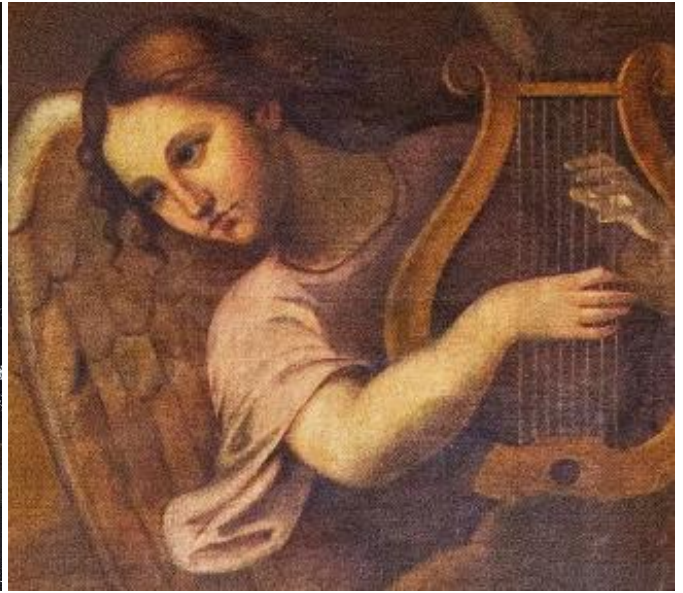
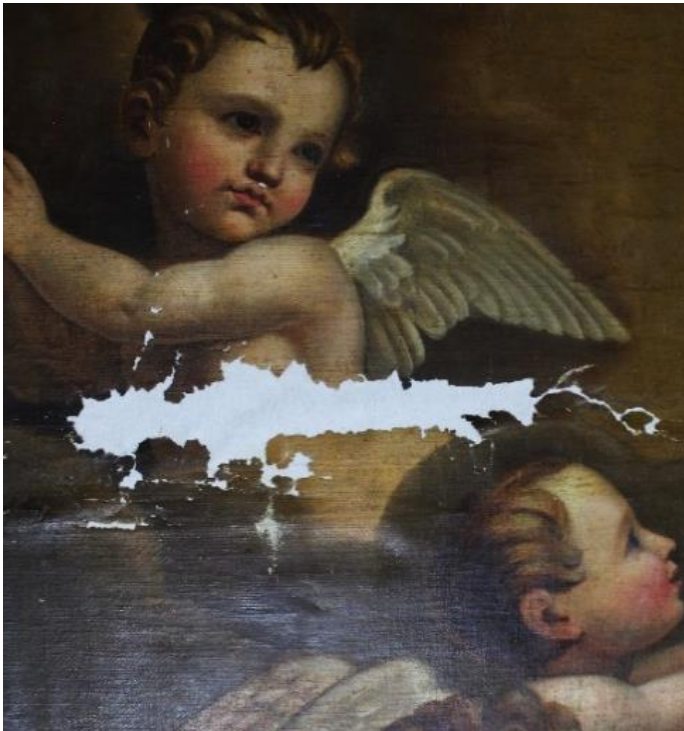
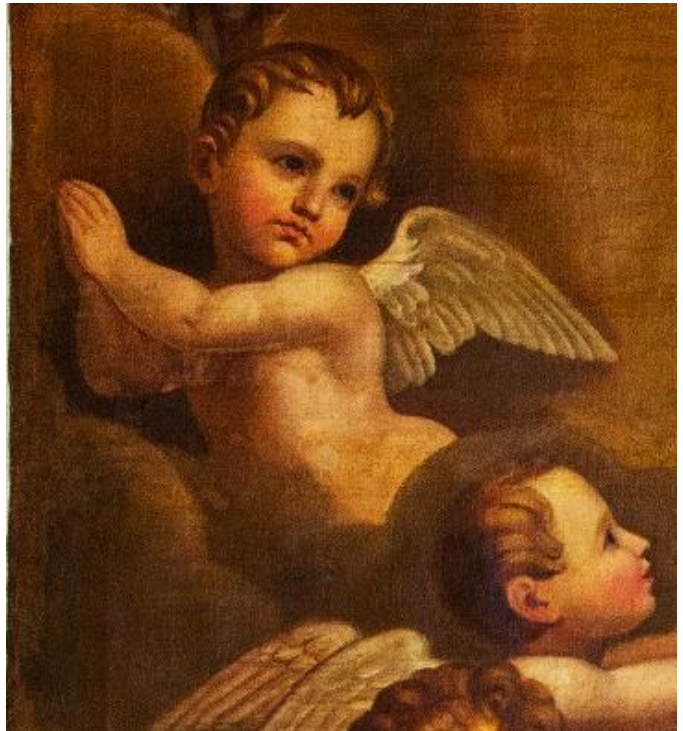
Vues avant et après traitement

Ce tableau se trouvait dans un très mauvais état de conservation à cause de la dégradation de ses différents composants (vernis, couche picturale, support/toile, châssis et cadre) provoquée par des agents de détérioration comme la lumière, la pollution, les insectes et surtout des mauvais traitements qu'il a subis dans l'irrespect de son intégrité physique, esthétique et historique. Il était donc confronté à de sérieux problèmes de lisibilité et de stabilité qui n'ont fait qu'affecter sa signification et qui pourraient

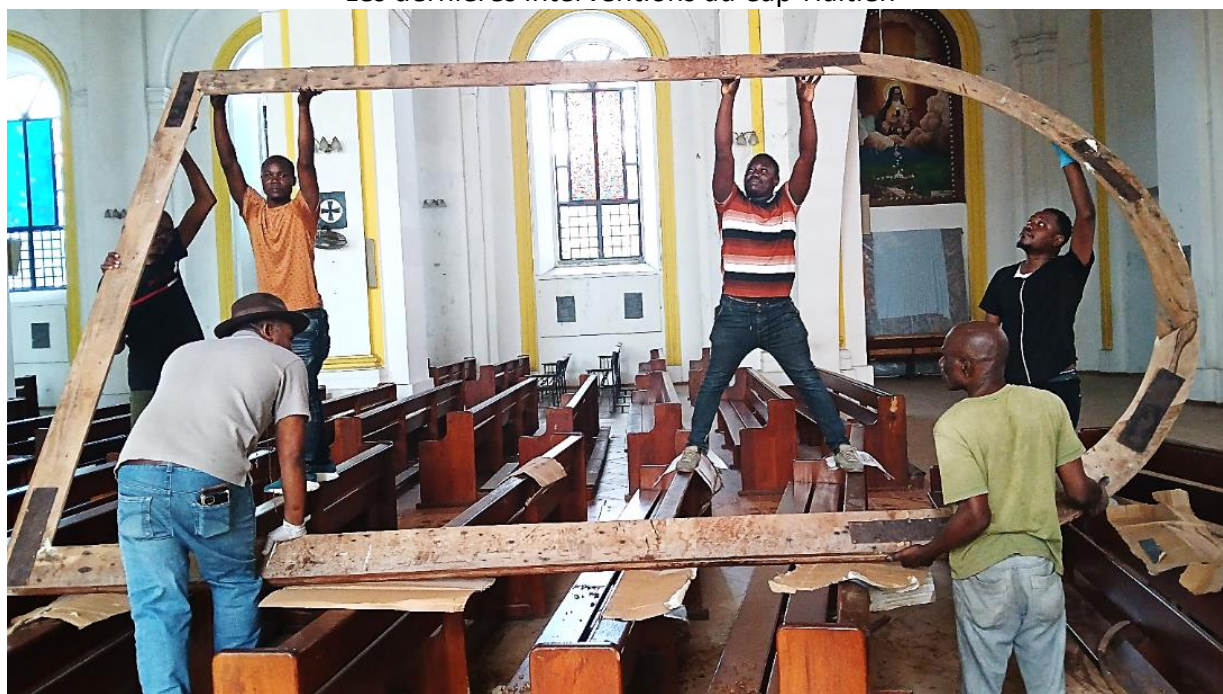
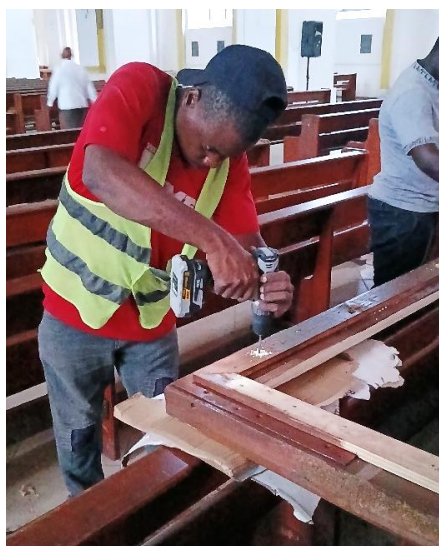
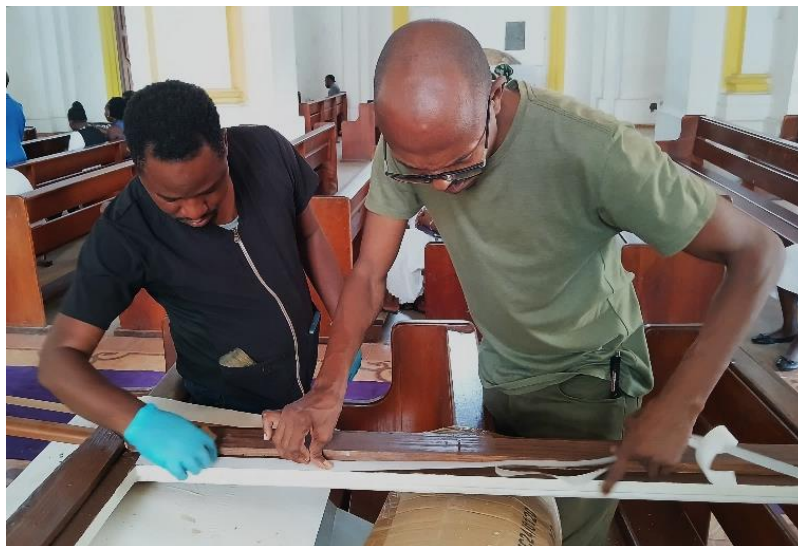
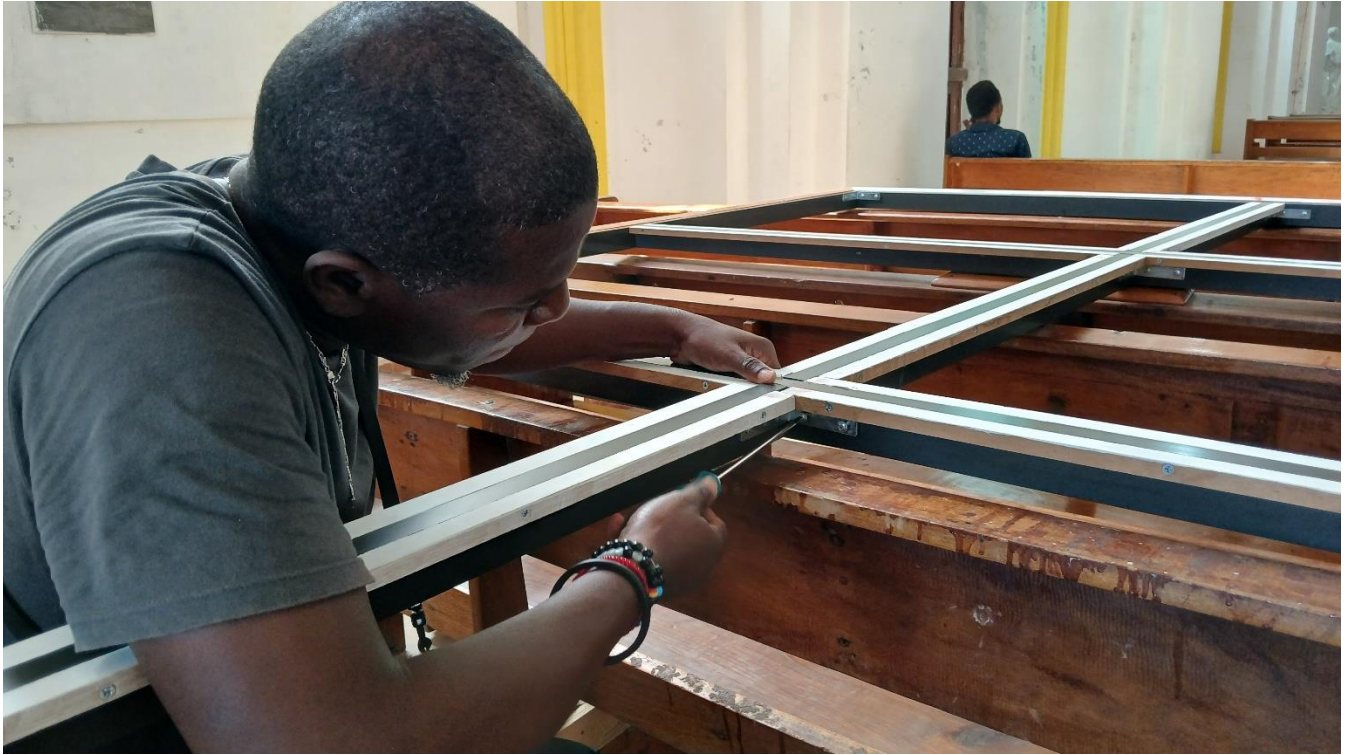
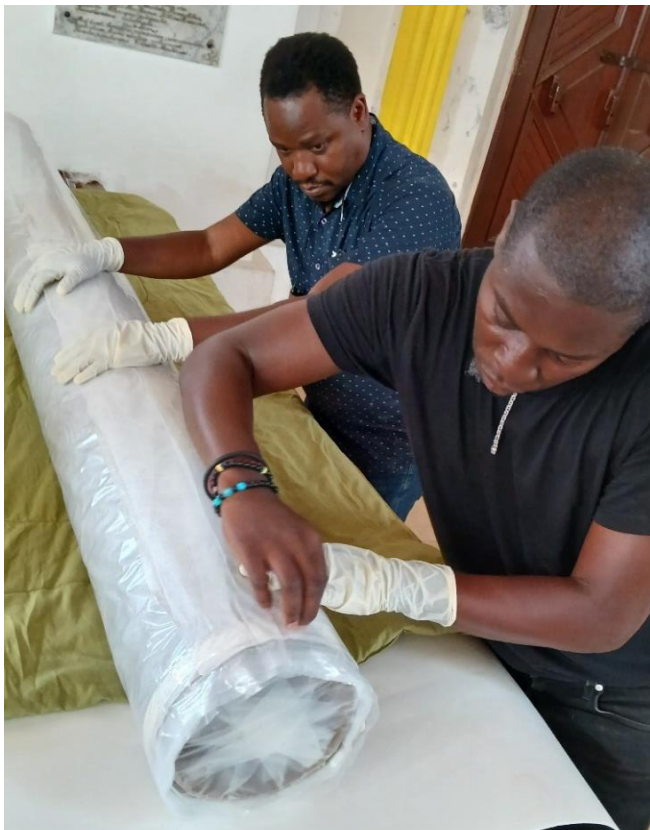
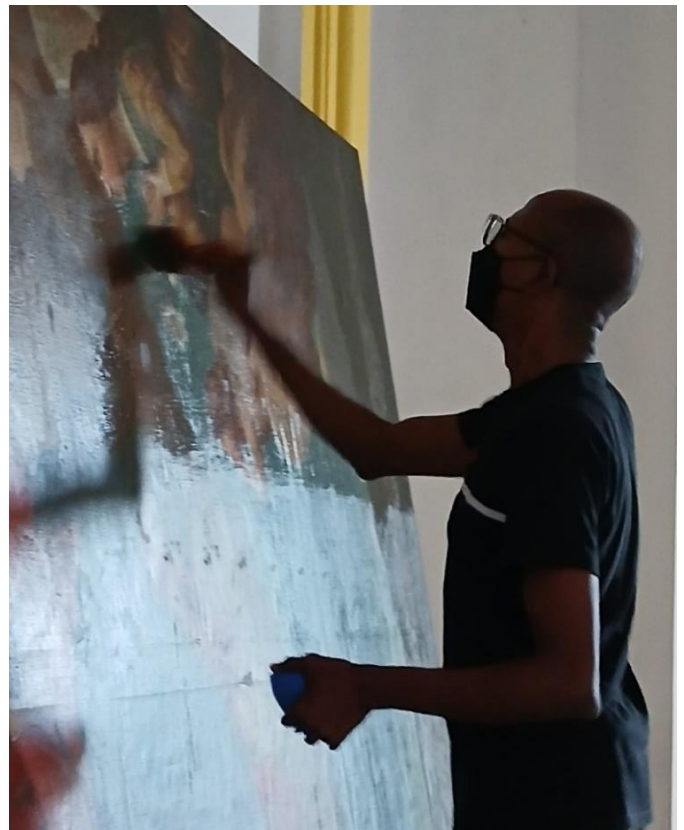
Les dernières interventions au Cap-Haïtien

avoir reçu le 14 avril un document signé par Père Sem JEAN-GILLES, le Curé de la cathédrale du Cap-Haïtien, autorisant la sortie du tableau au Centre. C'est donc cette Dame qui a assuré le transfert du tableau par bateau au Cap-Haïtien le 30 juin 2025. Malheureusement, la partie supérieure a subi un dommage pendant le transport qui a affecté la couche picturale et le support, par manque de communication avec nous au CCC-UniQ, ce qui a occasionné une intervention de réparation en plus sur place au Cap-Haïtien.

Deux membres du CCC-UniQ, Erntz JEUDY et Marc Gérard ESTIME, ont quitté Port-au-Prince le dimanche 27 juillet 2025 pour se rendre au Cap-Haïtien, afin d'effectuer les dernières interventions et procéder à l'installation du tableau à la Cathédrale. Ces interventions consistent premièrement à renforcer le cadre au dos avec des pièces métalliques et des lattes en bois. Afin d'avoir plus d'espace pour la mise en valeur du tableau, on a coupé une partie d'1,25 pouce sur le premier niveau à l'intérieur du cadre ; puis, le reste de la partie coupée est dressé en rondeur et peint en blanc de manière à augmenter le contraste qui va séparer le cadre un peu plus de la peinture. Les lattes servaient aussi à créer une feuillure qu'on a isolée avec un ruban adhésif spécial pour la protection des bordures du tableau, avant de le fixer au dos du cadre. Ensuite on a continué progressivement à la réparation des dégâts enregistrés sur la partie supérieure du tableau, au montage de la partie originale sur un nouveau châssis (dont la barre verticale au milieu est isolée avec un carton sans acide qui absorbe le mouvement de la toile...), au second vernissage, à la mise en cadre du tableau et à l'installation d'un dos protecteur en coroplast isolant le tableau du mur de la Cathédrale. Puis, l'ensemble est monté à l'aide d'une paire de poulies placées à gauche et à droite de l'échafaud pour être installé à sa place d'origine, à l'intérieure de la cathédrale. Ces dernières interventions ont été faites par les deux membres du CCC-UniQ avec l'assistance de quatre artistes vivant au Cap-Haïtien qui sont : Gérald MAXI, Guetson JEAN-BAPTISTE, Jeff JOSEPH et Roodly Ruben AUGUSTE. Mais, pour faire remonter le tableau à sa place, on a dû travailler avec une dizaine d'autres hommes issus de cette communauté religieuse. Enfin, pour fixer le tableau au mur, on a utilisé des pièces métalliques qui sont vissées sur les rebords du cadre et sur le mur.
